## « BLANCHIMENT » SUR LES PNEUS

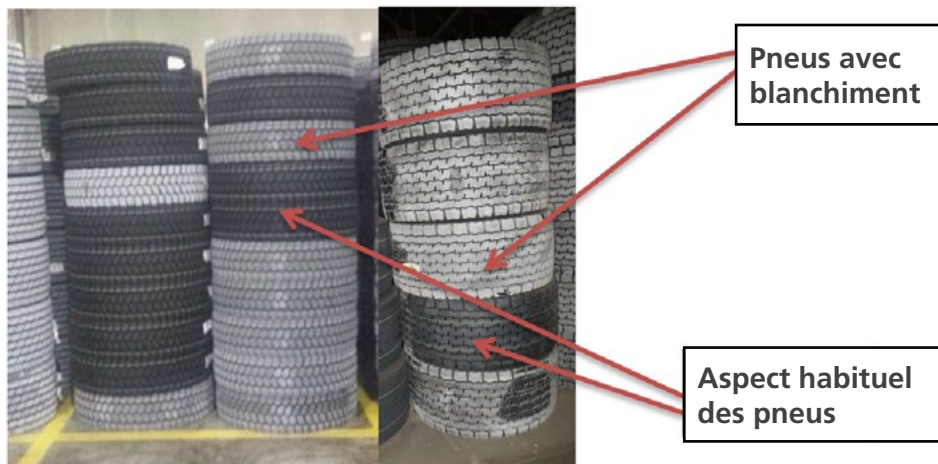
L'objectif de cette communication est d'expliquer la présence d'une décoloration blanche laiteuse, également appelée « blanchiment », sur la surface de certains pneus et bandes de roulement de Michelin. Ce blanchiment peut être observé sur les pneus par temps froid. **La présence de ce blanchiment sur la surface de la bande de roulement n'a aucune incidence sur la sécurité ou la performance du pneu, et ne présente aucun danger lors de la manipulation du pneu.**

Le blanchiment provient d'un mélange de cires et d'autres additifs utilisés pour protéger les pneus contre l'oxydation et la dégradation par l'ozone, et pour faciliter la production des pneus. Les cires et les additifs ont la capacité de migrer à la surface du pneu et de retourner dans le pneu vulcanisé pendant les cycles d'utilisation et de réchauffement.

L'aspect blanc laiteux diminue lorsque les pneus sont mis en service, car le blanchiment s'estompera de la surface de la bande de roulement, et la chaleur générée pendant l'utilisation du pneu fera migrer les matériaux responsables à l'intérieur du pneu. Le lavage des pneus ou leur contact avec l'eau éliminera les matériaux solubles dans l'eau.
