Effets de la chaleur sur les pneus pour essieu directeur X^{MD} Line Energy Z de MICHELIN^{MD}

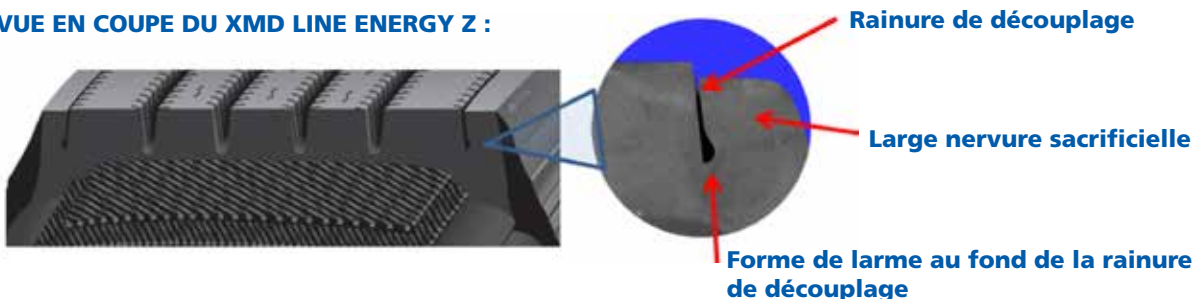
VUE EN COUPE DU XMD LINE ENERGY Z :

Bien que la nervure sacrificielle et la rainure de découplage jouent un rôle important dans la prolongation de la durée de vie de la bande de roulement, elles peuvent être susceptibles de subir des dommages, notamment :

- Fractionnement ou déchirure au fond de la rainure de découplage
- Arrachement de morceaux de la nervure sacrificielle
- Déchirure le long du flanc

Ces dommages sont généralement lents à se propager, facilement détectables par une vérification visuelle périodique du pneu, et ne présentent pas de risque immédiat pour l'intégrité du pneu.

Pour obtenir plus de détails et des conseils sur la marche à suivre si vos pneus subissent les dommages décrits ci-dessus, consultez le bulletin technique Michelin « Dommage à la rainure de découplage et à la nervure sacrificielle » qui se trouve sous la section Documents de référence de la Boîte à outils sur le site Web de Michelin – <https://business.michelin.ca/fr/>.

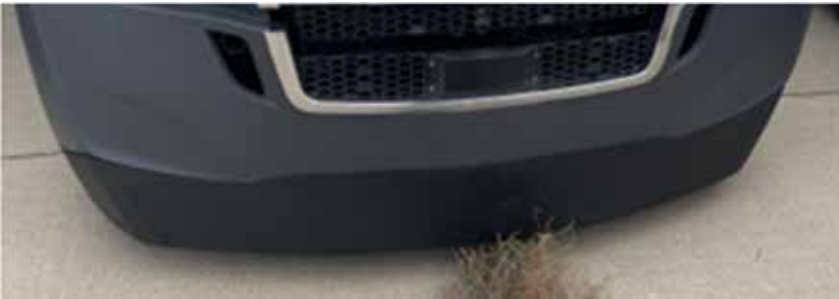
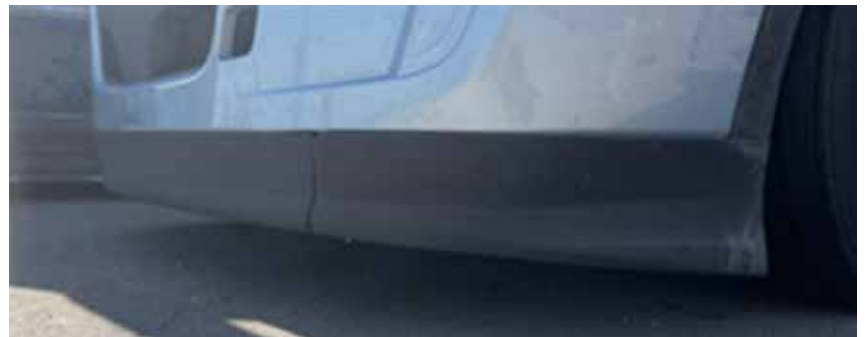
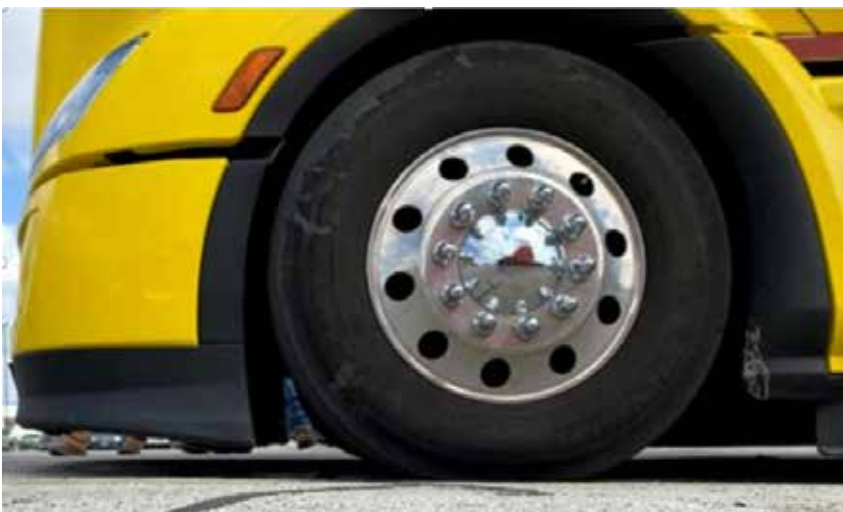
Les semi-tracteurs de classe 8 d'aujourd'hui évoluent afin d'améliorer l'économie de carburant et de répondre aux exigences d'émissions de gaz à effet de serre (GES) de l'EPA. L'aérodynamique des véhicules est un élément clé des progrès en matière d'émissions de GES et comprend des éléments tels que les pare-chocs à garde-au-sol bas, les fermetures d'ailes et les jupes latérales, comme l'illustrent ces images.

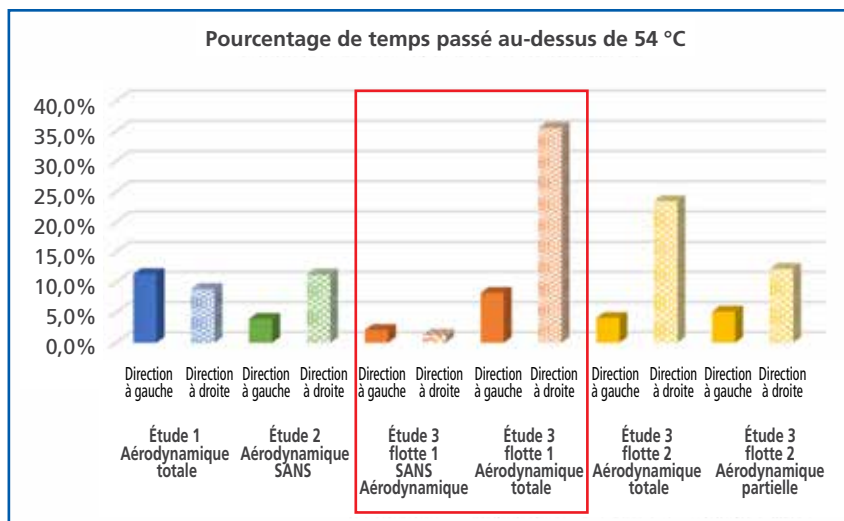
Pour comprendre les impacts de ces nouvelles caractéristiques aérodynamiques, Michelin a mené de nombreuses études de température sous les ailes sur une variété de semi-tracteurs modernes de classe 8 avec différentes configurations d'ensembles aérodynamiques. Ces études ont confirmé que l'utilisation de certaines caractéristiques aérodynamiques peut entraîner une augmentation des températures moyennes de 13 °C autour du pneu par rapport aux tracteurs de la génération précédente dépourvus de ces caractéristiques. De plus, le temps passé à ces températures élevées augmente également. Le tableau ci-contre indique que le temps passé au-dessus de 54 °C (choisi comme référence cohérente) pour un tracteur de génération précédente, sans jupe aérodynamique ou pare-chocs à garde-au-sol bas, était inférieur à 2,1 % (étude 3, flotte 1, sans aérodynamique). En revanche, le temps passé au-dessus de 54 °C pour la même marque et le même modèle de tracteur de la dernière génération équipé d'un ensemble aérodynamique a été mesuré à 35,6 % (étude 3, flotte 1, aérodynamique totale).

- Sélectionnez un pneu adapté aux conditions d'usage de votre véhicule.
- Respectez l'indice de vitesse des pneus du véhicule. L'indice de vitesse des pneus Michelin se trouve dans le manuel de référence technique des pneus poids lourd de Michelin sous la section Documents de référence de la Boîte à outils sur le site Web de Michelin (<https://business.michelin.ca/fr/>)

- Assurez-vous que les pneus sont suffisamment gonflés pour supporter la charge. La pression de gonflage des pneus à froid recommandée se trouve dans le manuel du propriétaire.

- Ne dépassez pas la capacité de charge indiquée sur le flanc du pneu.
- Effectuez des vérifications visuelles périodiques et approfondies de tous les pneus du véhicule, en recherchant des conditions telles que des coupures, des fissures, des bosses, des perforations ou une usure irrégulière. Suivez les conseils de l'industrie, tels que ceux donnés dans le TMC Radial Tire Conditions Analysis Guide, si des conditions préoccupantes sont détectées. Si des dommages à la nervure sacrificielle ou à la rainure de découplage sont détectés, reportez-vous au bulletin technique Michelin « Dommage à la rainure de découplage et à la nervure sacrificielle » qui se trouve sous la section Documents de référence de la Boîte à outils sur le site Web de Michelin (<https://business.michelin.ca/fr/>).
