Dommmages et détachement des composants de flexion du support Energy Guard de MICHELIN^{MD}

Ce bulletin décrit :

- Les composants et les dommages potentiels à l'ensemble de support Energy Guard
- Directives d'inspection périodique
- Garantie et procédures de réclamation

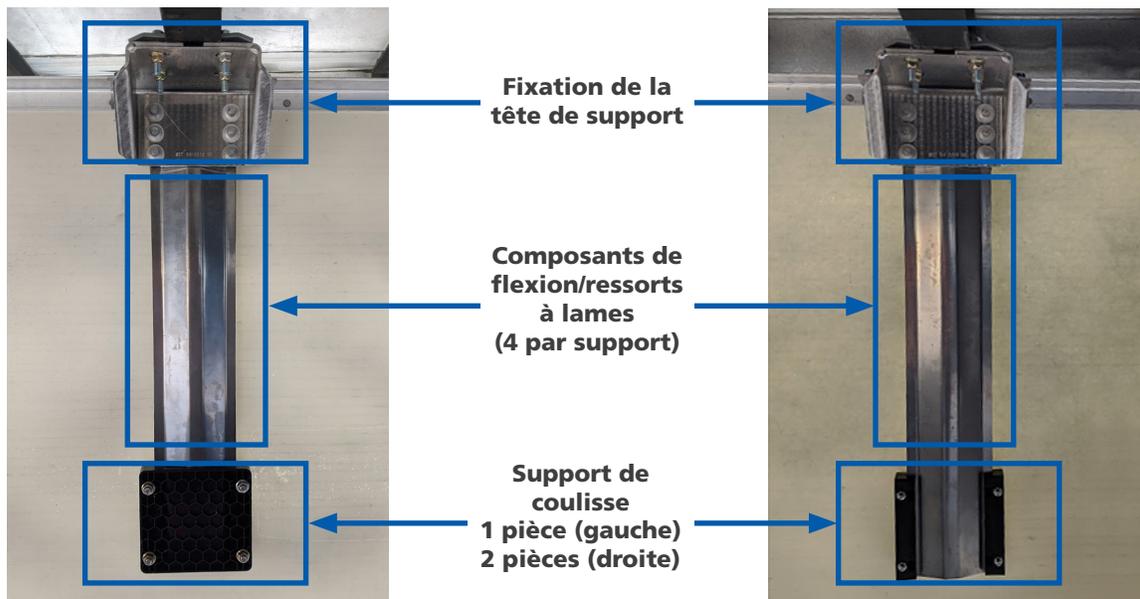
Figure 1. Description de l'ensemble de support

Sur le système de jupe Energy Guard, il y a des supports (Figure 1) qui maintiennent le panneau de la jupe à la remorque. Il a été constaté que dans certains cas d'utilisation, les composants de flexion et le ou les ressorts à lames en acier inoxydable peuvent se détacher du support de coulisse inférieur. Le détachement peut entraîner la fissuration du matériau du ressort à lames. À de rares occasions, cela a entraîné la perte du composant de flexion ou du ou des ressorts à lames. Une mauvaise installation du support de coulisse peut aggraver le problème.

SUPPORT DE JUPE ENERGY GUARD DE MICHELIN **COMPOSANTS DE L'ENSEMBLE**

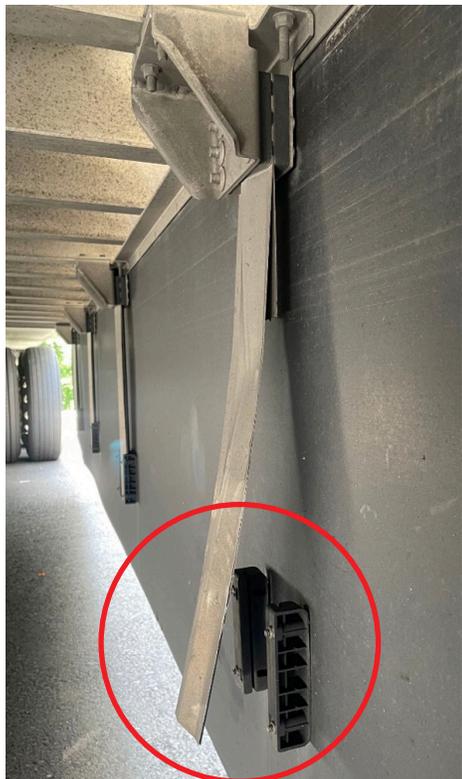
Figure 2. Exemples de ressorts à lame détachés et/ou endommagés

Ressorts à lame détachés et endommagés

Si l'on constate qu'il y a des dommages, il est recommandé de retirer l'ensemble de support du service et de le remplacer par un nouvel ensemble de support et de pièces de montage (voir le processus de garantie ci-dessous). La procédure d'installation d'un nouvel ensemble de support se trouve dans le manuel du propriétaire Energy Guard.

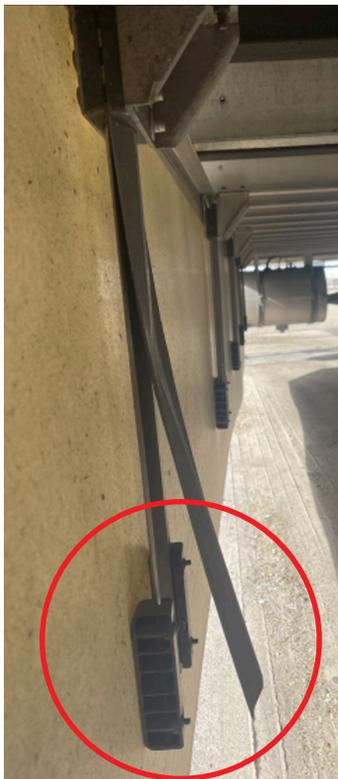
Ressorts à lame détachés mais non endommagés

Si l'on constate que les ressorts à lames sont dégagés, sans qu'ils aient endommagé le système (Figure 2), ils peuvent être remis en place dans le support de coulisse en suivant les lignes directrices contenues dans le manuel du propriétaire. Si le support de coulisse a été mal installé (Figure 3), il doit être réinstallé dans la configuration correcte, conformément au manuel du propriétaire.

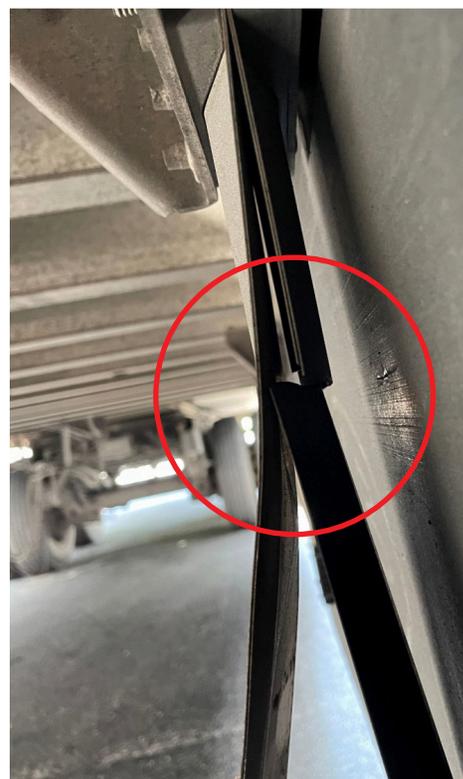
Ressorts à lame endommagés/brisés

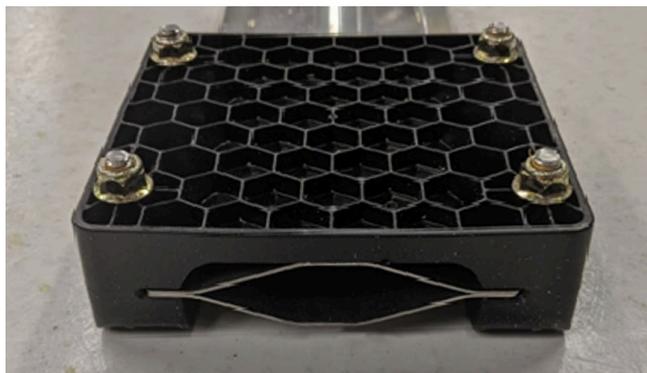
Figure 3. Le support de coulisse a été mal installé.

Coulisses à 1 pièce correctement installées

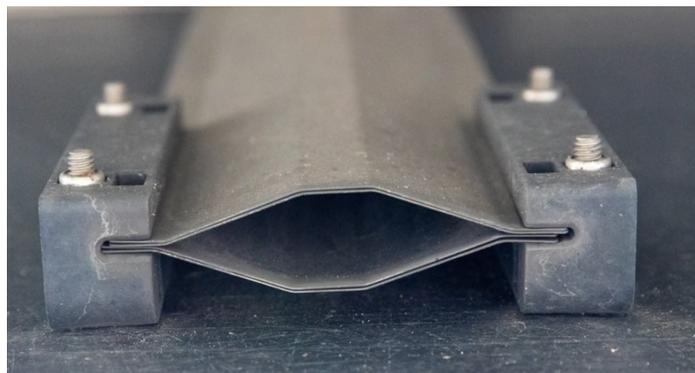
Coulisses à 2 pièces correctement installées

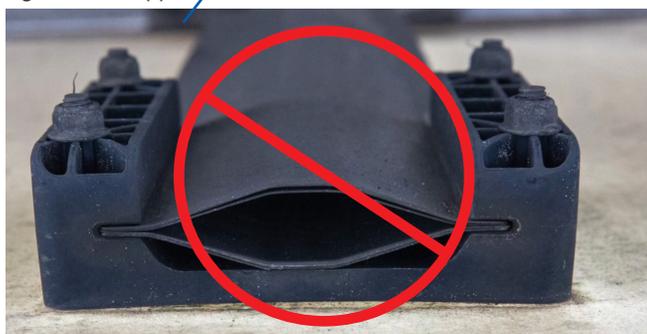
Figure 3. Le support de coulisse a été mal installé.

Coulisse à 1 pièce mal installée
